ESTUDO DA DETERIORAÇÃO DA PEDRA NA IGREJA DE PAÇO DE SOUSA – PROPOSTA DE TRATAMENTO

FREDERICO SANTOS CARDOSO

Dissertação submetida para satisfação parcial dos requisitos do grau de
**MESTRE EM ENGENHARIA CIVIL — ESPECIALIZAÇÃO EM MATERIAIS E PROCESSOS DE
CONSTRUÇÃO**

FEVEREIRO DE 2008

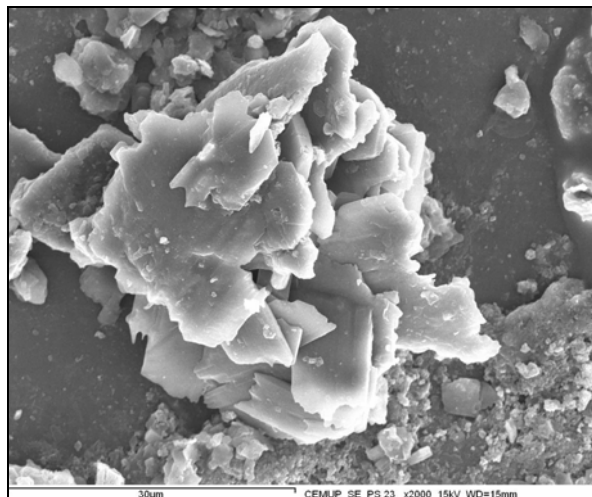
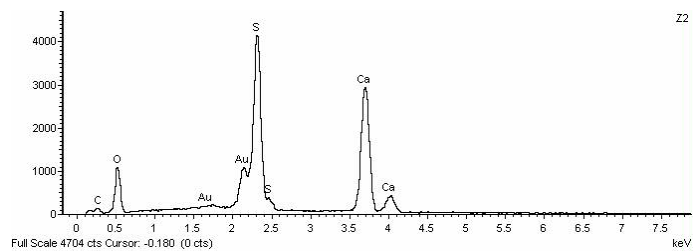
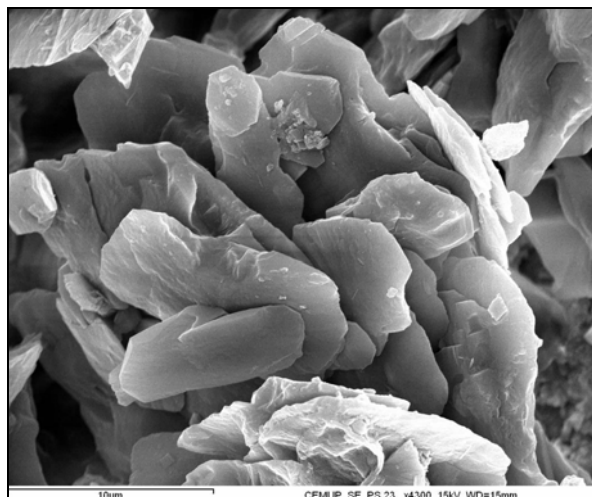
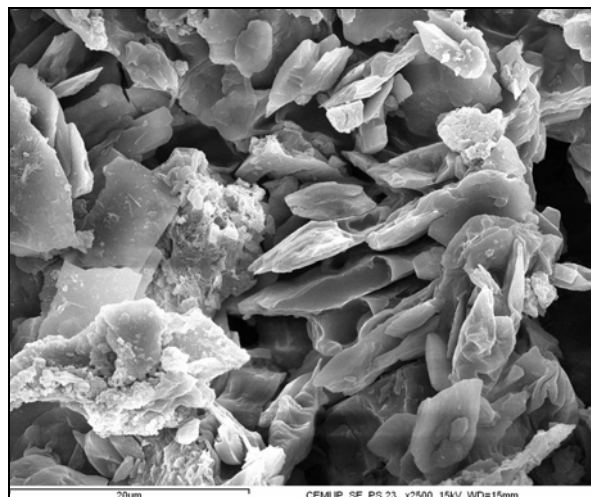
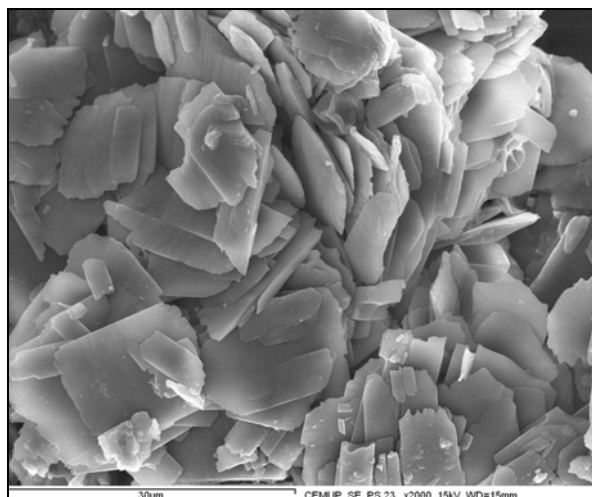
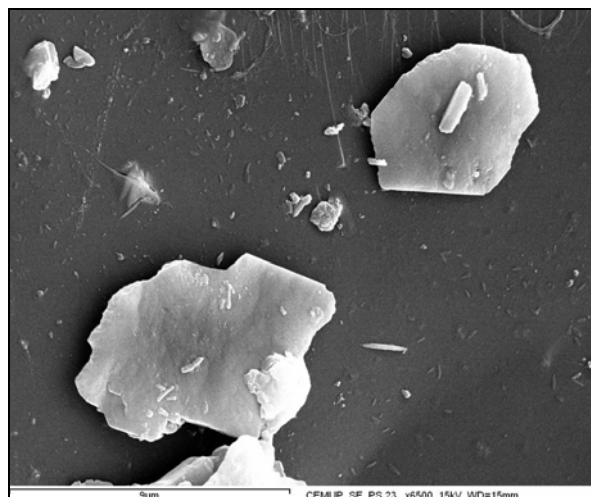
O gesso exhibe-se como cristais subédricos tabulares (Figuras 4.11c, 4.11d, 4.12a, 4.12c, 4.12d), cristais subédricos tabulares em forma de ponta de lança (Figuras 4.12d), cristais tabulares anédricos (Figuras 4.12a) e cristais lamelares subédricos (Figura 4.12c, 4.12e, 4.12f).

a) PS 23 – Cristais tabulares sobre moscovite

b) PS 23 – Gesso – Espectro

c) PS 23 – Cristais tabulares e lamelares subédricos

d) PS 23 – Cristais tabulares, alguns exibindo forma em ponta de lança

e) PS 23 – Cristais lamelares

f) PS 23 – Cristais lamelares subédricos sobre quartzo

Figura 4.12 – Desagregação granular na parede Norte da capela-mor. Imagens e espectro de gesso obtidos por MEV

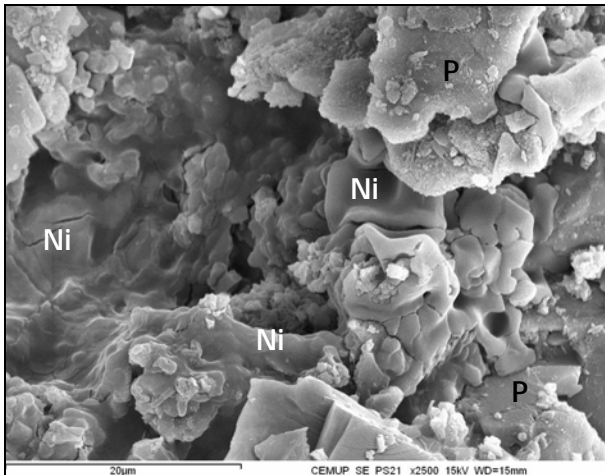
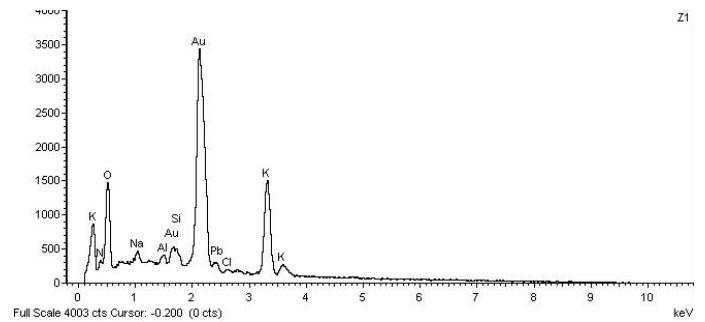
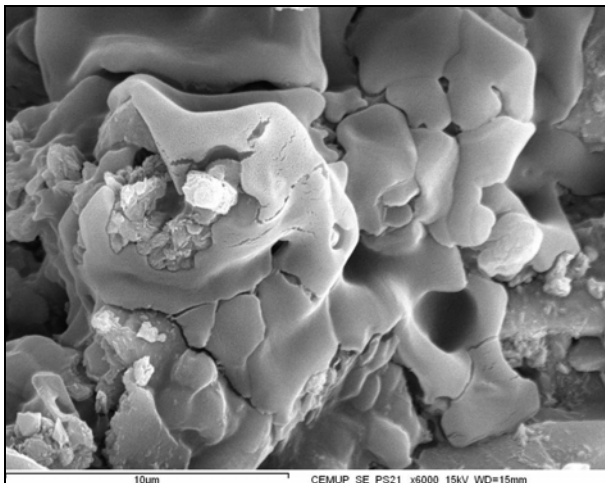
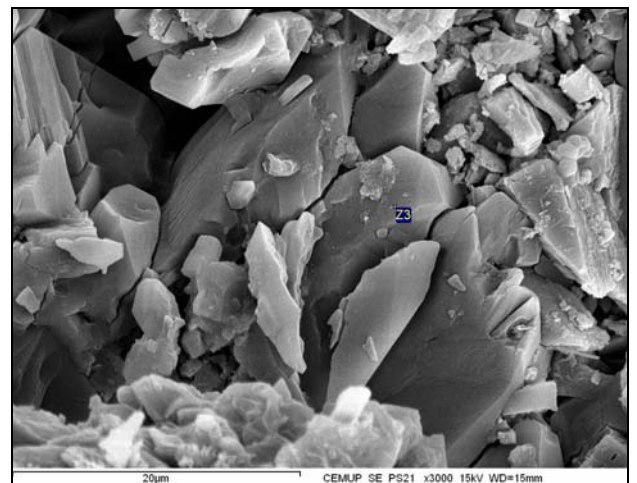
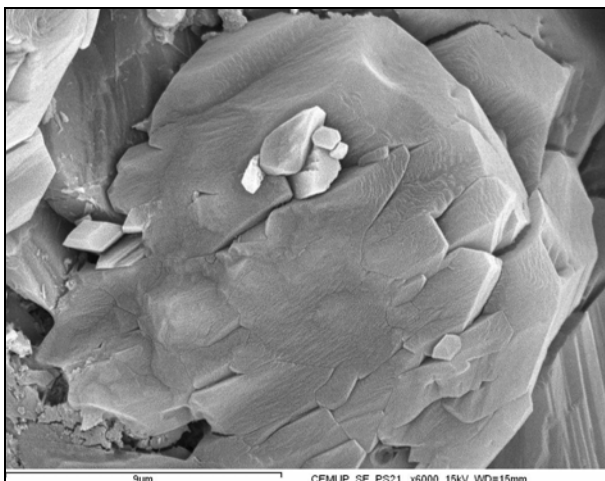
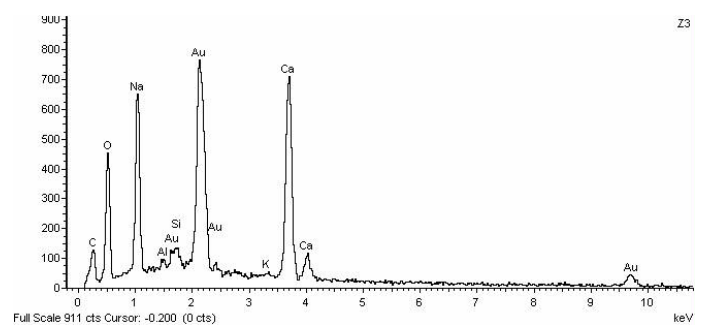
O niter surge como cristais anédricos integralmente delimitados por figuras de dissolução (Figuras 4.13a, 4.13c).

A gaylussite mostra-se como cristais subédricos, evidenciando algumas figuras de dissolução (Figuras 4.13d, 4.13e, 4.14c).

a) PS 21 – Cristais anédricos de niter (Ni) com figuras de dissolução sobre plagioclase sódica (P)

b) PS 21 – Niter – Espectro

c) PS 21 – Cristais anédricos de niter com figuras de dissolução

d) PS 21 – Cristais subédricos de gaylussite com figuras de dissolução

e) PS 21 – Cristais subédricos de gaylussite com figuras de dissolução

f) PS 21 – Gaylussite – Espectro

Figura 4.13 – Desagregação granular na parede Norte da capela-mor. Imagens e espectros do niter e da gaylussite obtidos por MEV

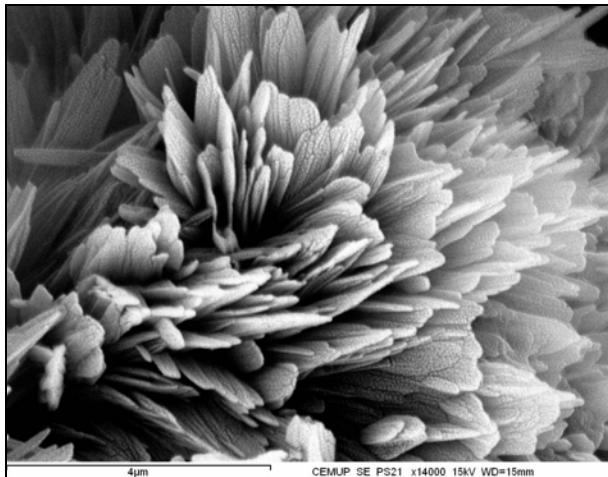
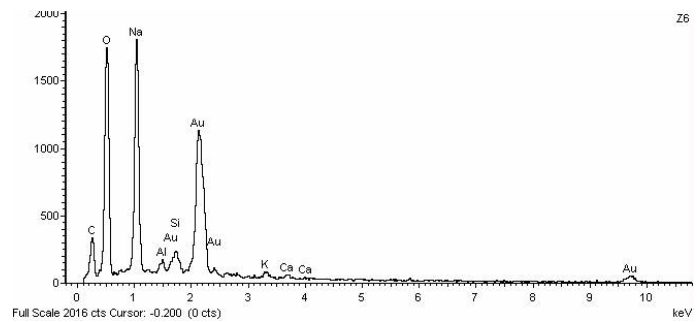
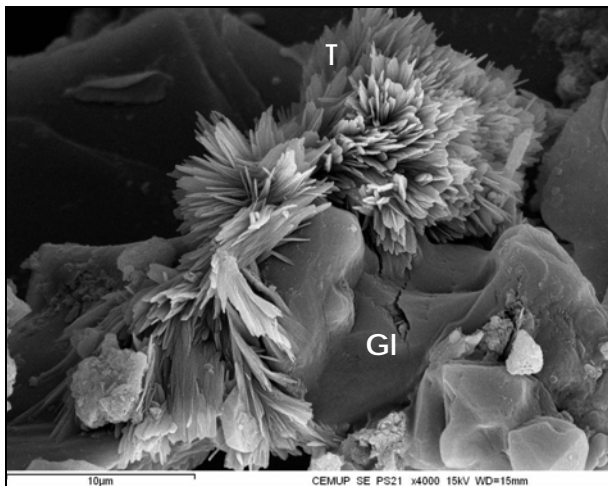
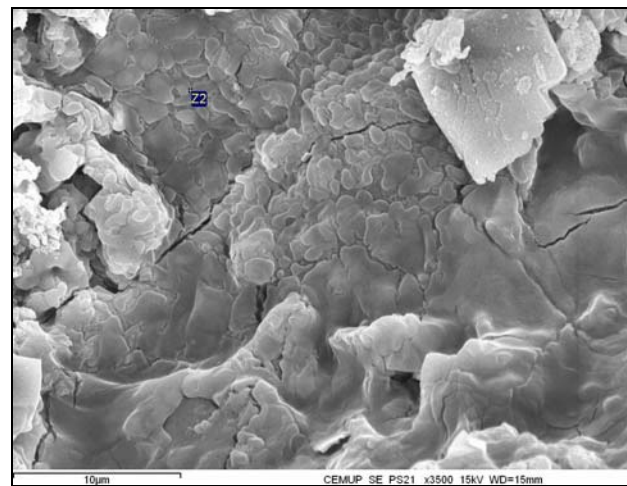
A trona revela-se sob a forma de agregados radiais de cristais aciculares (Figuras 4.14a, 4.14c).

A halite é rara e apenas foi detectada na amostra PS 21, apresentando-se sob a forma de um filme constituído também por nitratite, evidenciando figuras de dissolução (Figura 4.14d).

a) PS 21 – Agregado radial de cristais aciculares de trona

b) PS 21 – Espectro de trona

c) PS 21 – Agregado radial de cristais aciculares de trona (T) entre cristais anédricos de gaylussite (GI)

d) PS 21 – Filme constituído por halite e nitratite, evidenciando figuras de dissolução

Figura 4.14 – Desagregação granular na parede Norte da capela-mor. Imagens da trona, gaylussite, halite, nitratite e fungos e espectro da trona obtidos por MEV

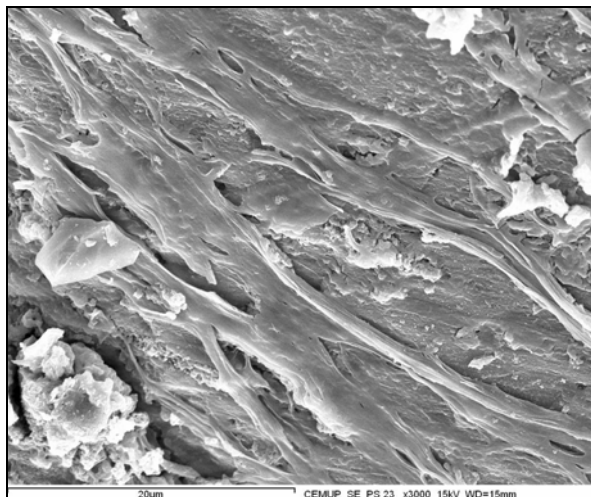
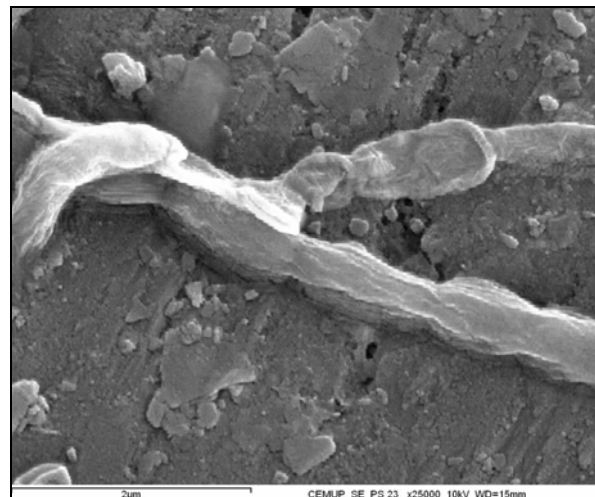
e) PS 23 – Colonização biológica (fungos)

f) PS 23 – Colonização biológica (fungos)

A colonização biológica é pouco intensa, tendo-se observado alguns fungos (Figuras 4.14e, 4.14f).

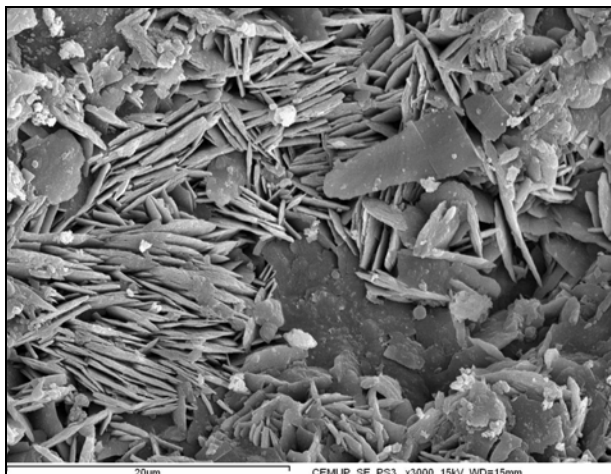
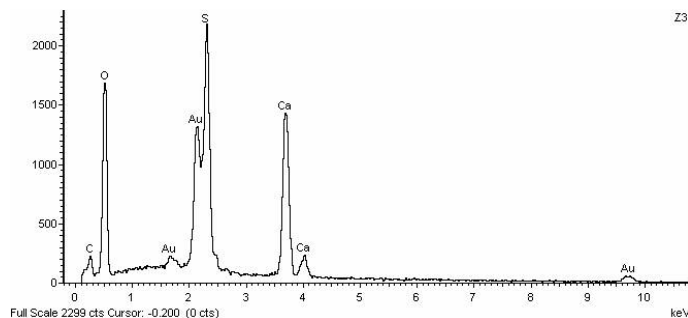
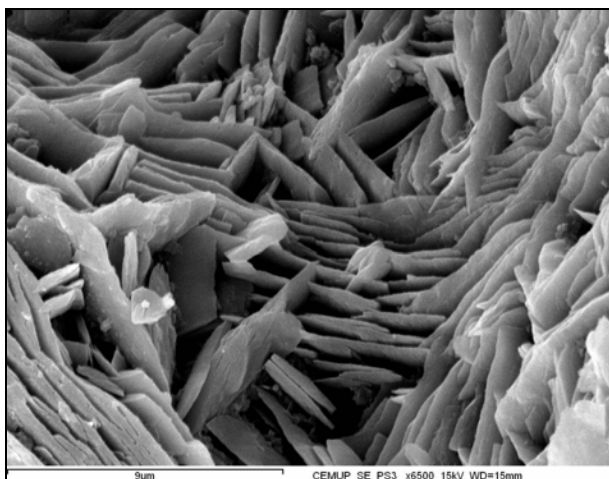
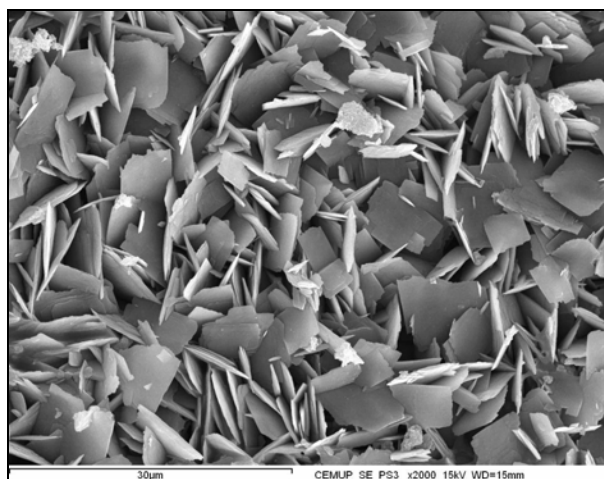
a) PS 3 – Cristais lamelares de bordos formando rosas do deserto

b) PS 3 – Gesso – Espectro

c) PS 3 – Cristais lamelares de bordos arredondados formando rosas do deserto

d) PS 3 – Agregado de lamelas finas sem bordos arredondados

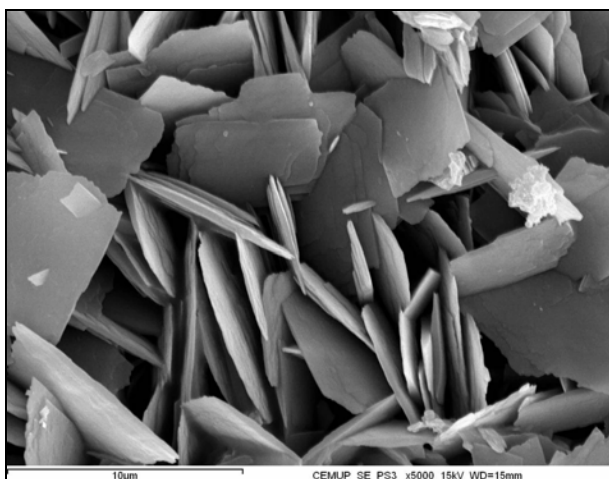
O gesso exibe-se sob a forma de cristais lamelares de bordos arredondados, formando rosas do deserto (Figuras 4.15a, 4.15c), agregados de lamelas muito finas sem bordos arredondados (Figuras 4.15d, 4.15e, 4.15f, 4.16a, 4.16b), cristais tabulares (Figuras 4.16a, 4.16c, 4.16d), cristais tabulares mostrando figuras de dissolução (Figura 4.16e) e cristais anédricos com figuras de dissolução (Figura 4.16f).

e) PS 3 – Agregado de lamelas finas sem bordos arredondados

Figura 4.15 – Eflorescências pulverulentas no portal Oeste. Imagens e espectro do gesso obtidos por MEV

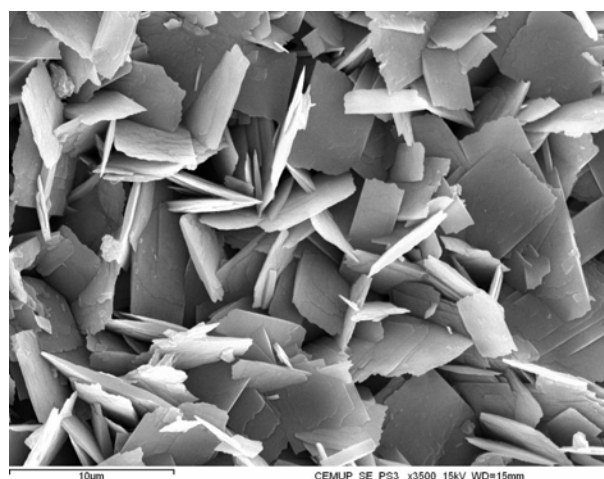
f) PS 3 – Agregado de lamelas finas sem bordos arredondados

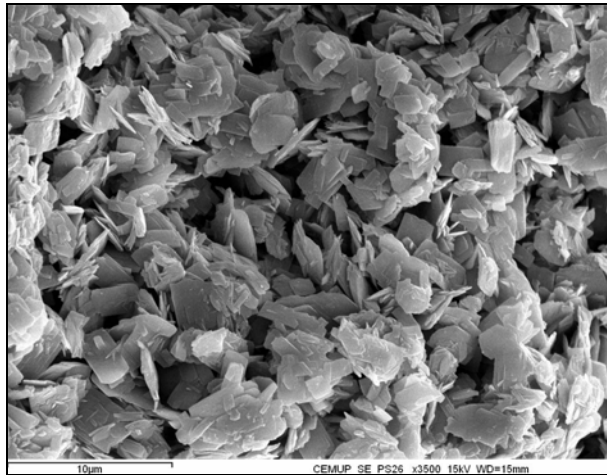
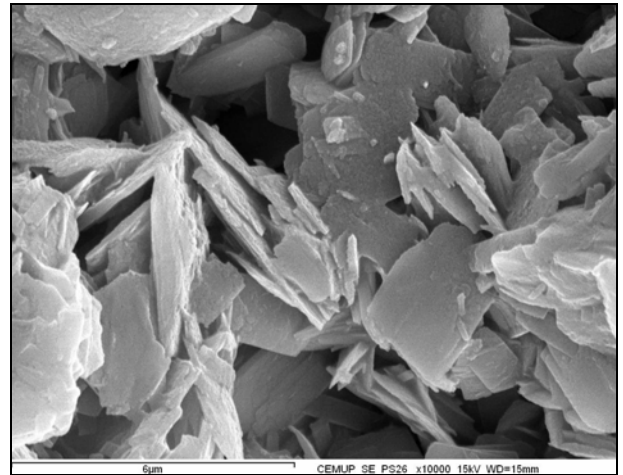
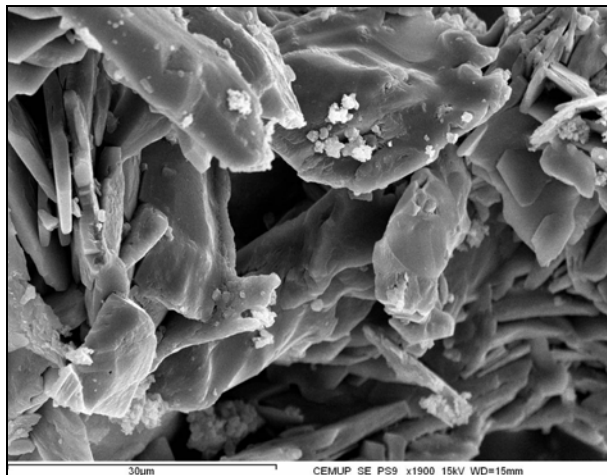
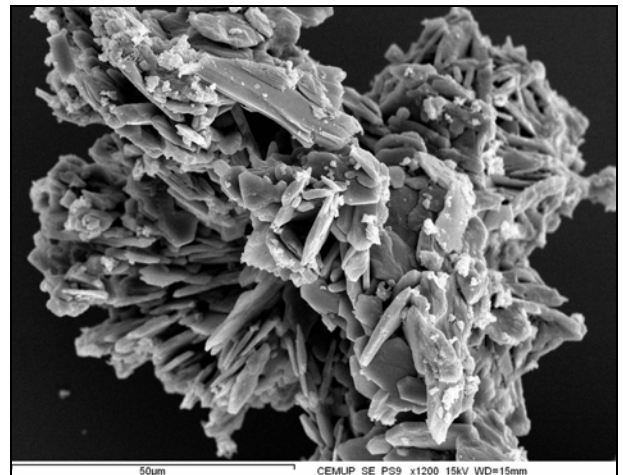
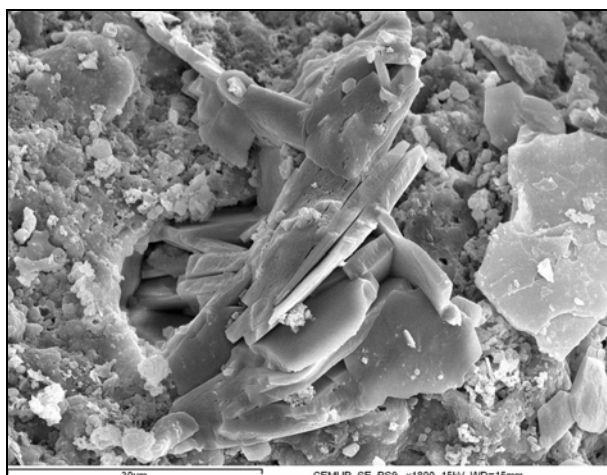
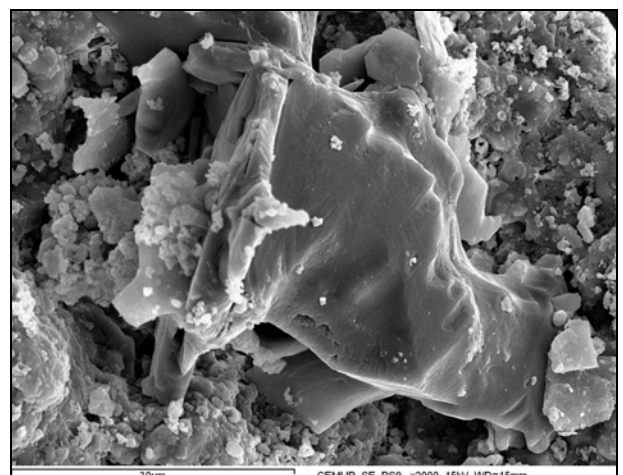
Figura 4.16 – Eflorescências pulverulentas no portal Oeste. Imagens de gesso obtidas por MEV

a) PS 26 – Agregado pulverulento de cristais lamelares sem bordos arredondados e tabulares

b) PS 9 – Agregado de lamelas finas sem bordos arredondados

c) PS 9 – Cristais tabulares e cristais anédricos mais ou menos isométricos

d) PS 3 – Cristais lamelares e tabulares

e) PS 9 – Cristais tabulares com figuras de dissolução sobre quartzo

f) PS 9 – Cristal anédrico com figuras de dissolução

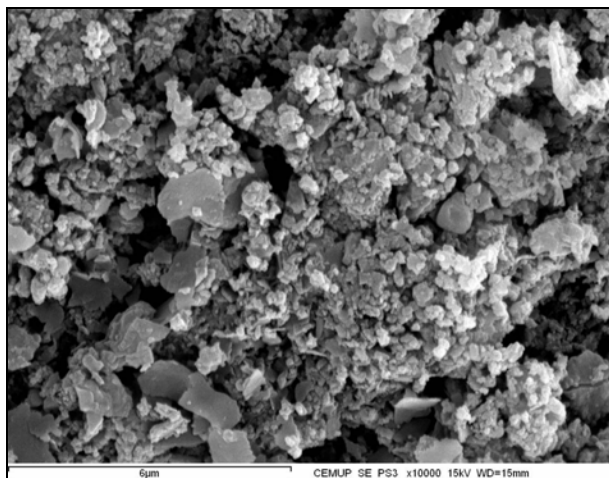
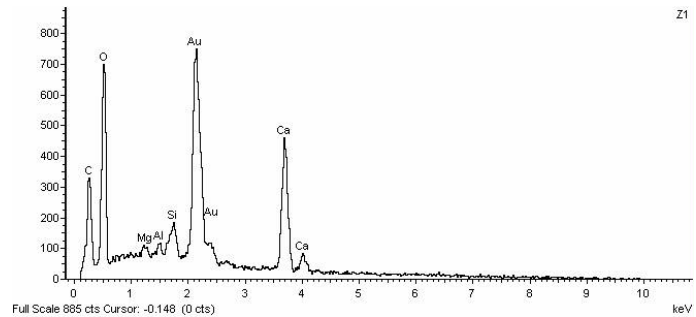
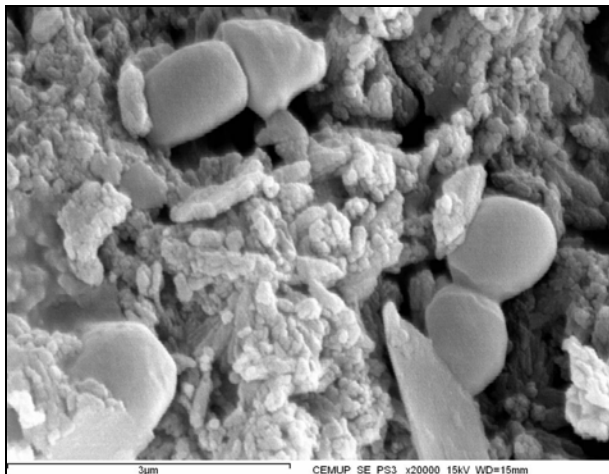
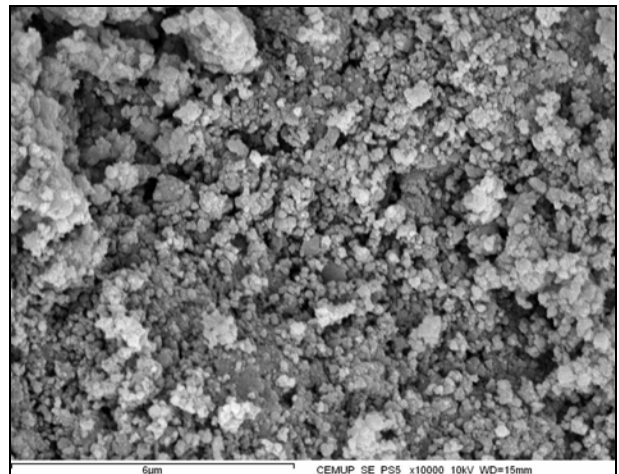
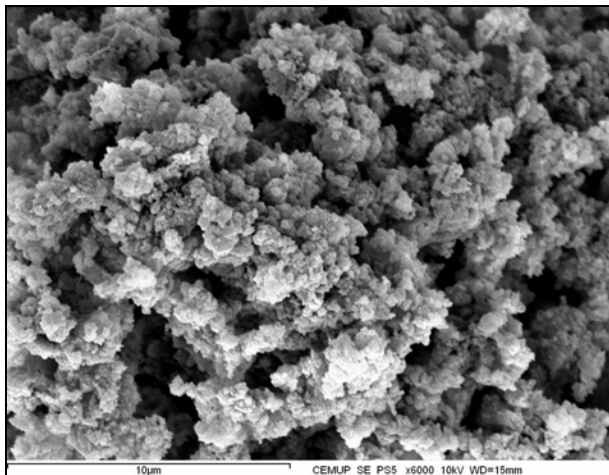
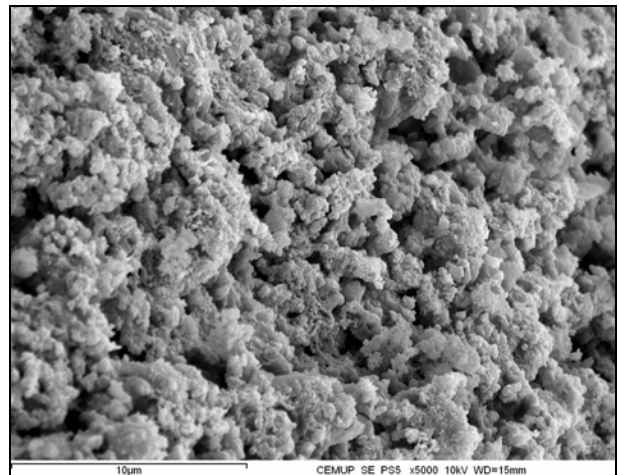
Figura 4.17 – Eflorescências pulverulentas no portal Oeste. Imagens e espectro de calcite obtidos por MEV

A calcite identificada na amostra PS 5 revela-se sob a forma de agregados pulverulentos de cristais anédricos de muito pequenas dimensões (Figuras 4.17a, 4.17d, 4.17e, 4.17f) e sob a forma de cristais anédricos com figuras de dissolução (Figuras 4.17c).

a) PS 3 – Agregados pulverulentos de cristais anédricos sobre quartzo

b) PS 3 – Calcite – Espectro

c) PS 3 – Cristais anédricos com figuras de dissolução

d) PS 5 – Agregados pulverulentos de cristais anédricos

e) PS 5 – Agregados pulverulentos de cristais anédricos

f) PS 5 – Agregados pulverulentos de cristais anédricos

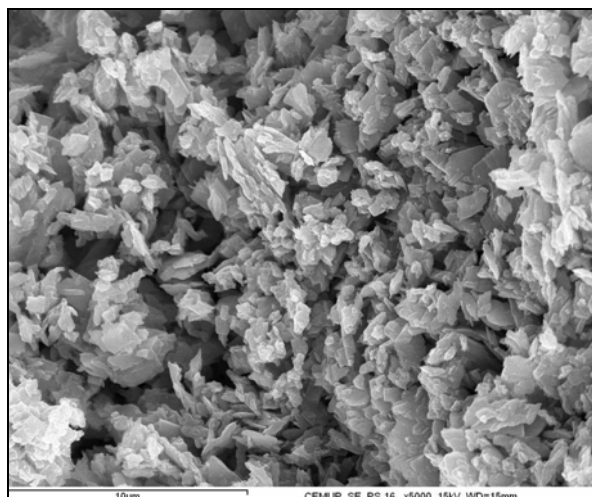
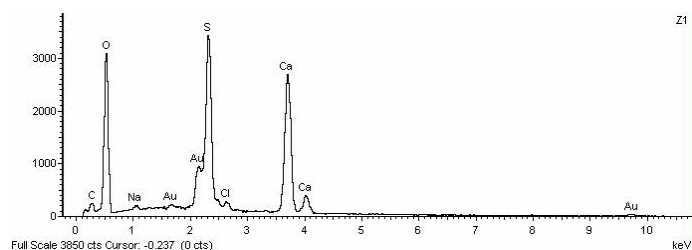
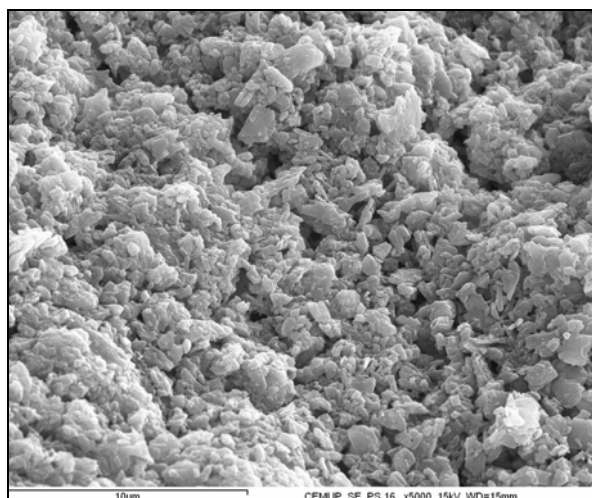
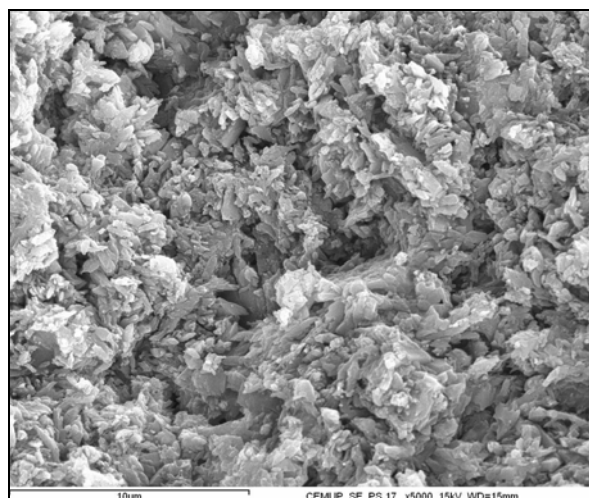
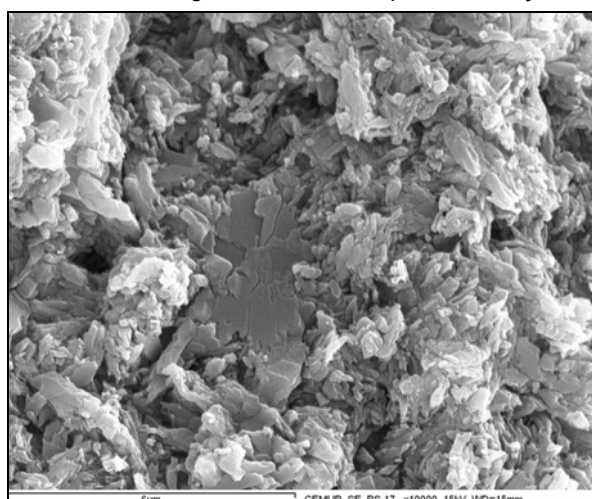
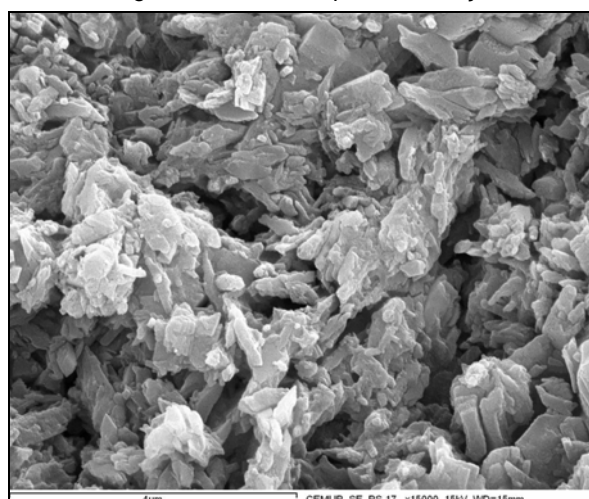
Figura 4.18 – Eflorescências pulverulentas na parede Norte da capela-mor. Imagens e espectro de gesso obtidos por MEV

O gesso aparece apenas nas amostras PS 16 e PS 17. Forma agregados de cristais subédricos ou anédricos de pequenas dimensões (Figuras 4.18a 4.18c, 4.18d, 4.18e, 4.18f), alguns em forma de ponta de lança (Figuras 4.18a 4.18c, 4.18d, 4.18f).

a) PS 16 – Agregados de cristais subédricos ou anédricos, alguns em forma de ponta de lança

b) PS 16 – Gesso – Espectro

c) PS 16 – Agregados de cristais subédricos ou anédricos, alguns em forma de ponta de lança

d) PS 17 – Agregados de cristais subédricos ou anédricos, alguns em forma de ponta de lança

e) PS 17 – Agregados de cristais subédricos ou anédricos

f) PS 17 – Agregados de cristais subédricos ou anédricos, alguns em forma de ponta de lança

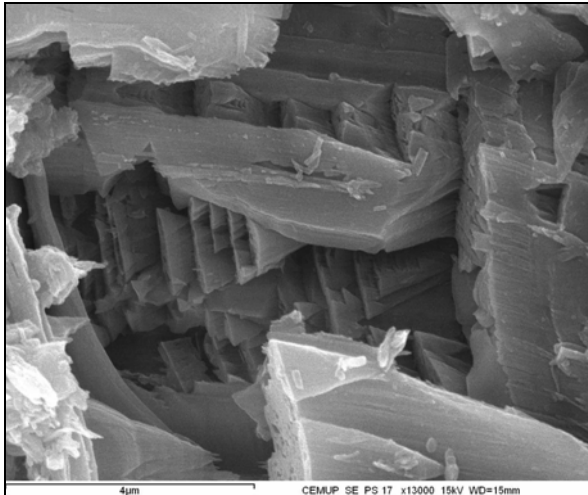
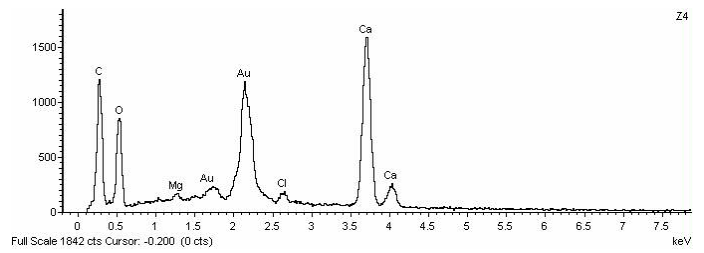
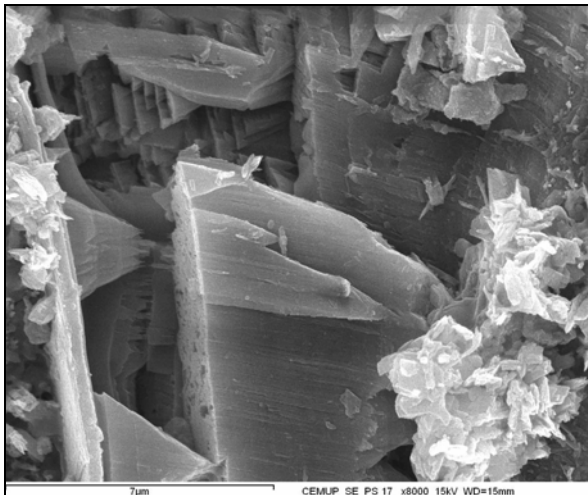
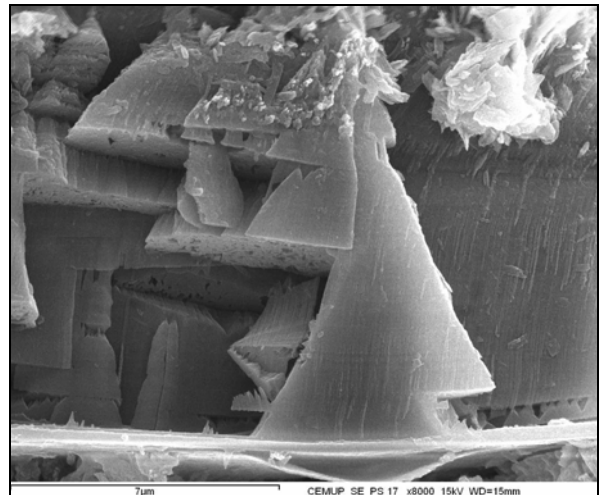
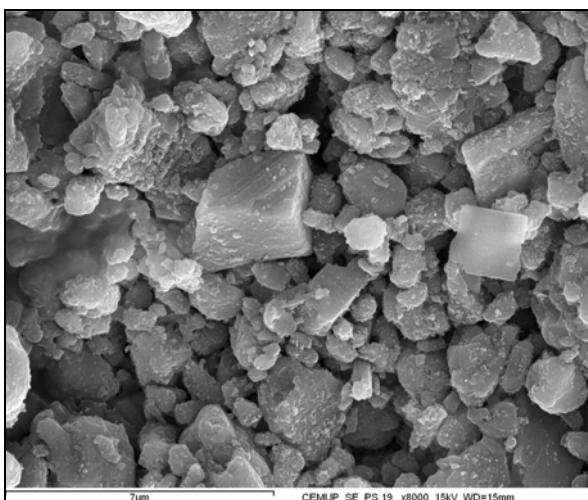
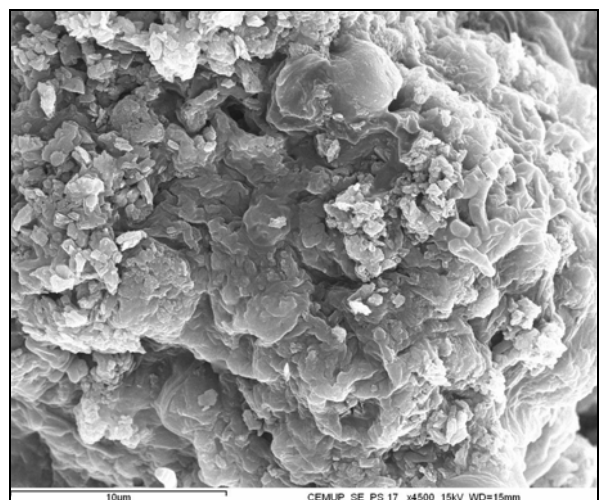
Figura 4.19 – Efflorescências pulverulentas na parede Norte da capela-mor. Imagens e espectro de calcite obtidos por MEV

A calcite cristaliza em quantidades apreciáveis nas amostras PS 19 e PS 17, sendo rara na amostra PS 16. Na amostra PS 18, apenas se detectou um cristal de calcite, único mineral de sal solúvel identificado. Ocorre sob a forma de cristais subédricos ou euédricos pseudo-tabulares (Figuras 4.19a, 4.19c, 4.19d), agregados pulverulentos de cristais subédricos mais ou menos isométricos (Figura 4.19e) e de agregados de cristais anédricos com figuras de dissolução (Figura 4.19f).

a) PS 17 – Cristais subédricos ou euédricos pseudo-tabulares

b) PS 17 – Calcite – Espectro

c) PS 17 – Cristais subédricos ou euédricos pseudo-tabulares

d) PS 17 – Cristais subédricos ou euédricos pseudo-tabulares

e) PS 19 – Agregado pulverulento de cristais subédricos mais ou menos isométricos

f) PS 17 – Agregado de cristais anédricos com figuras de dissolução

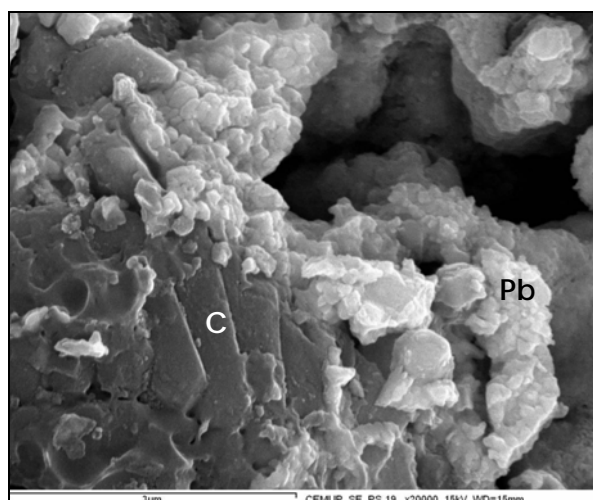
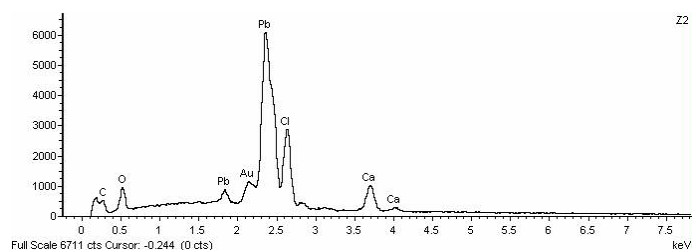
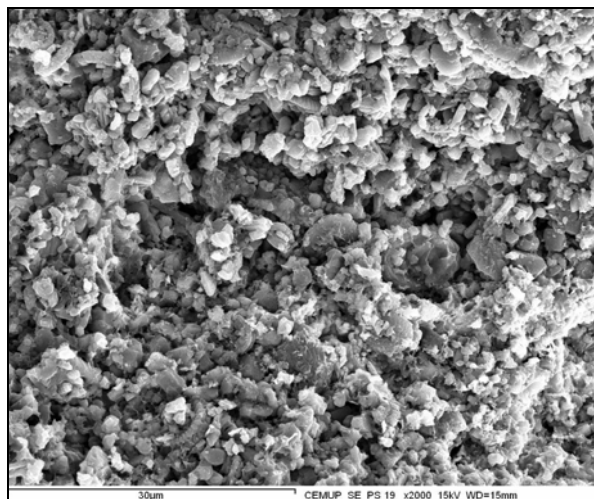
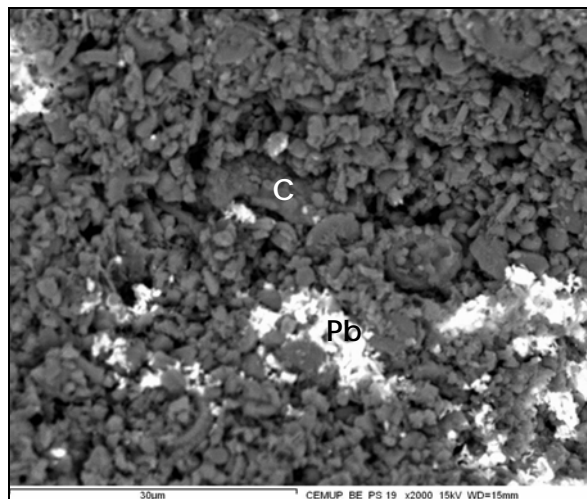
Figura 4.20 – Eflorescências pulverulentas na parede Norte da capela-mor. Imagens e espectro de calcite e cloreto de chumbo obtidos por MEV

Na eflorescência PS 19, detectou-se cloreto de chumbo associado a carbonato de cálcio (Figura 4.20). As Figuras 4.20c e 4.20d são idênticas, mas foram obtidas respectivamente por electrões secundários e retrodifundidos. Nesta última, o contraste claro / escuro traduz sobretudo diferenças no número atómico dos constituintes das partículas. Assim, as zonas mais claras correspondem ao cloreto de chumbo e, por sua vez, as zonas mais escuras ao carbonato de cálcio.

a) PS 19 – Calcite (C) com cloreto de chumbo (Pb)

b) PS 19 – Cloreto de chumbo e calcite – Espectro

c) PS 19 – Calcite com cloreto de chumbo
electrões secundários

d) PS 19 – Calcite (C) com cloreto de chumbo (Pb)
electrões rectrodifundidos

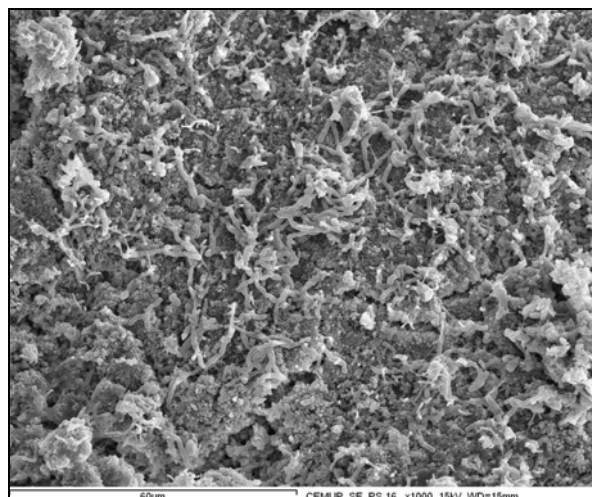
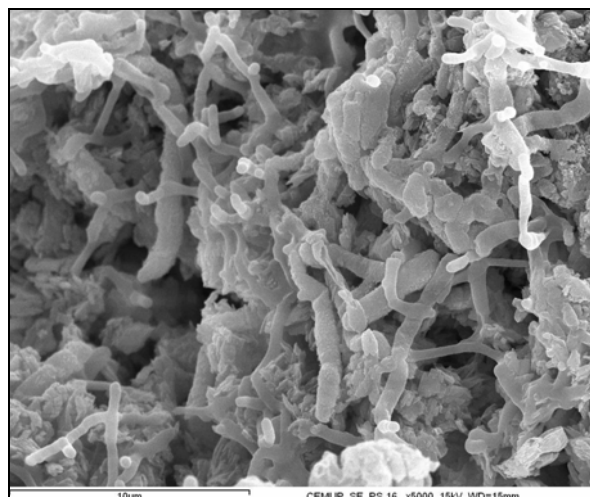
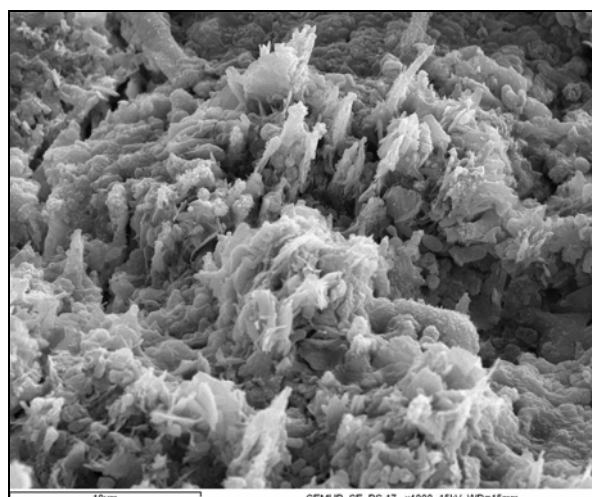
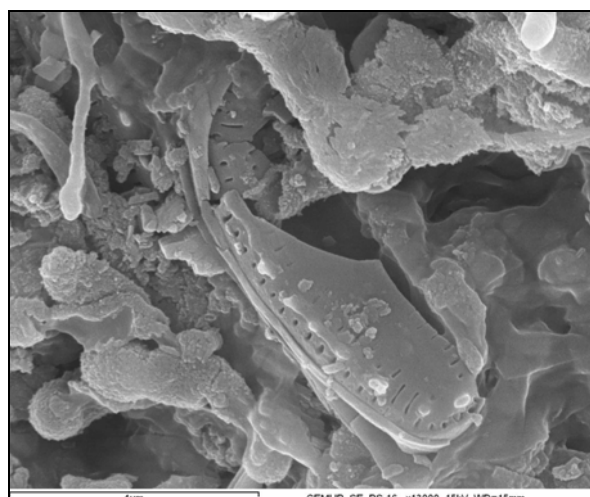
Figura 4.21 – Eflorescências pulverulentas na parede Norte da capela-mor. Imagens de colonização biológica obtidas por MEV

As amostras PS 16 e PS 17 evidenciaram actividade biológica significativa, incluindo a presença de fungos (Figuras 4.21a, 4.21b, 4.21c) e diatomáceas (Figura 4.21d). As amostras PS 18 e PS 19 não revelaram a mesma actividade biológica correspondente à das amostras anteriores.

a) PS 16 – Colonização biológica (fungos)

b) PS 16 – Colonização biológica (fungos)

c) PS 17 – Cristais de gesso com colonização biológica (fungos)

d) PS 16 – Diatomácea

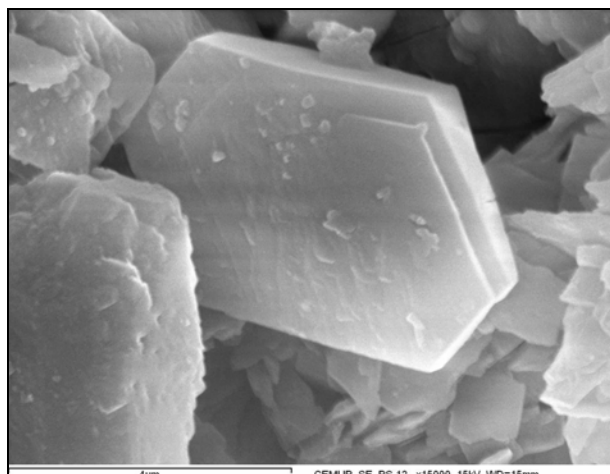
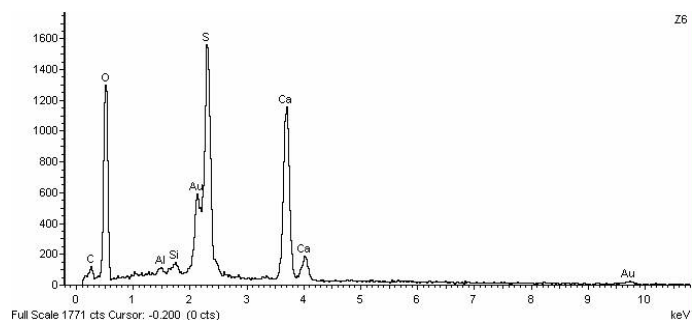
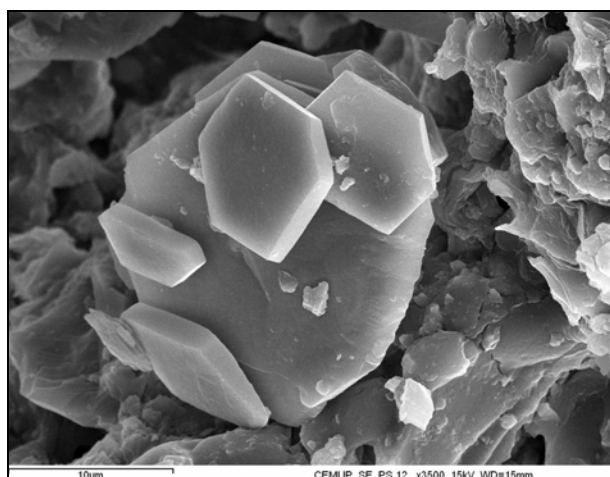
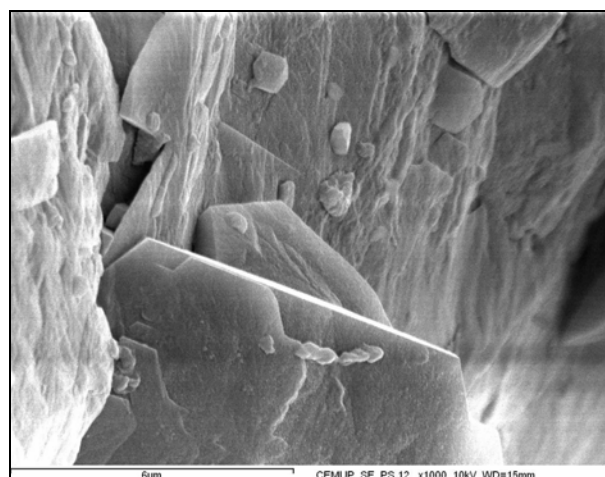
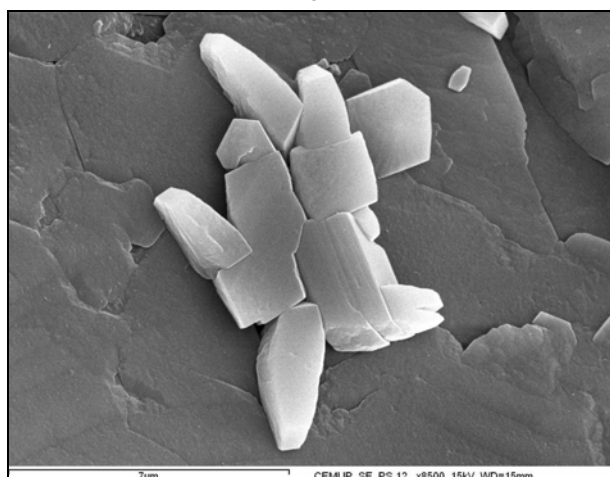
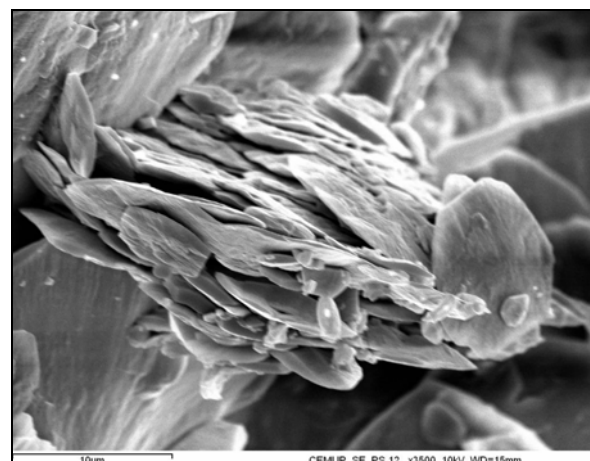
Figura 4.22 – Placas no portal Oeste. Imagens e espectro de gesso obtidos por MEV

O gesso ocorre sob a forma de cristais euédricos tabulares ou lamelares com hábito pseudo-hexagonal (Figuras 4.22a, 4.22c, 4.22d, 4.22e, 4.22f, 4.23f, 4.25c), cristais subédricos lamelares de bordos arredondados em forma de ponta de lança (Figuras 4.22f, 4.25b), cristais prismáticos com arestas e vértices arredondados devido a dissolução incipiente (Figuras 4.23a, 4.23b, 4.23d), cristais com figuras de dissolução (Figuras 4.23c, 4.25a), cristais anédricos tabulares com figuras de dissolução (Figura 4.23d) e cristais subédricos tabulares com hábito pseudo-hexagonal (Figuras 4.23e, 4.23f).

a) PS 12 – Cristais tabulares com hábito pseudo-hexagonal

b) PS 12 – Gesso – Espectro

c) PS 12 – Cristais tabulares com hábito pseudo-hexagonal

d) PS 12 – Cristais tabulares com hábito pseudo-hexagonal

e) PS 12 – Cristais euédricos sobre cristais com hábito tabular

f) PS 12 – Cristais tabulares em ponta de lança e com hábito pseudo-hexagonal

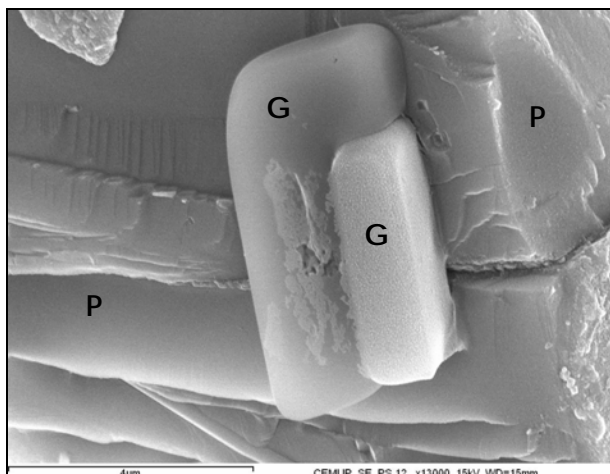
a) PS 12 – Cristais de gesso (G) sobre plagioclase sódica (P)

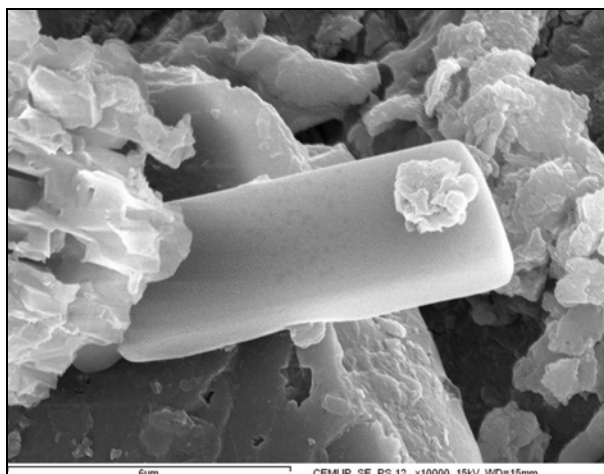
b) PS 12 – Cristal euédrico prismático de gesso sobre plagioclase sódica

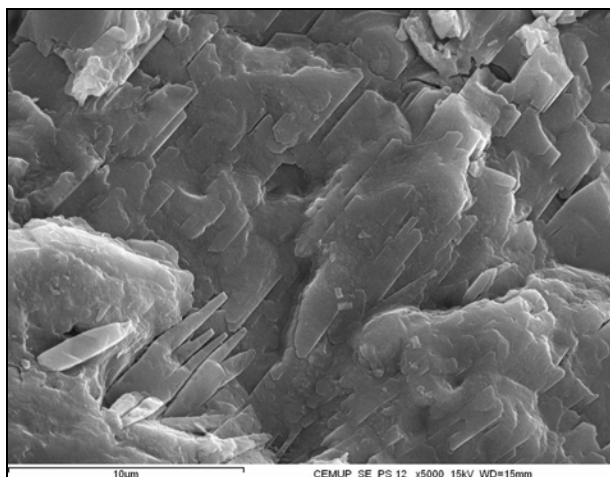
c) PS 12 – Cristais de gesso com figuras de dissolução

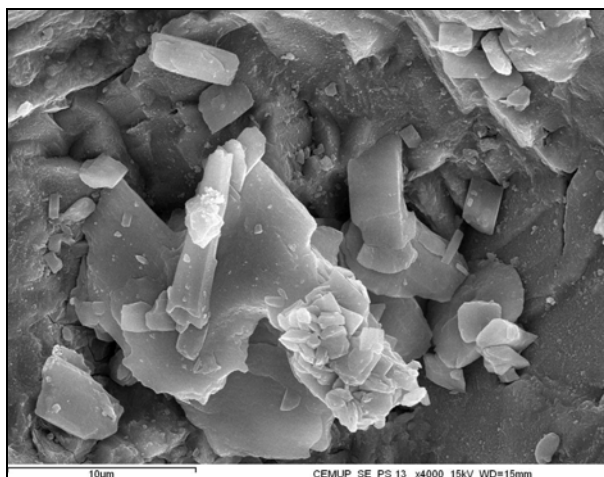
d) PS 13 – Cristais de gesso (G) sobre feldspato potássico (F)

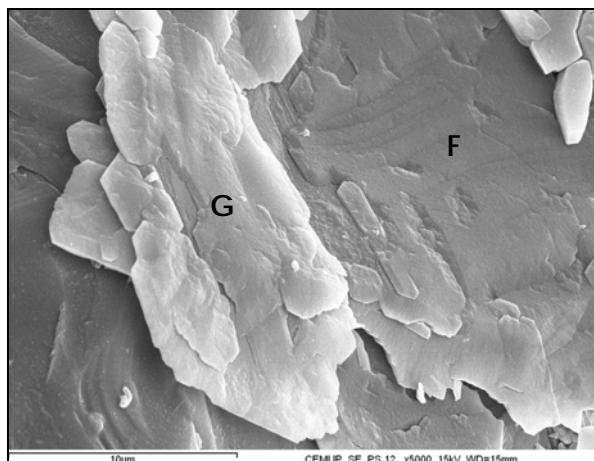
e) PS 12 – Conjunto de cristais de gesso (G) sobre feldspato potássico (F)

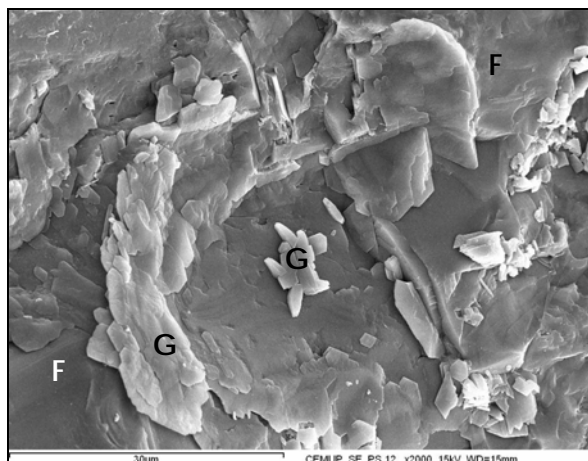
f) PS 12 – Conjunto de cristais de gesso (G) sobre feldspato potássico (F)

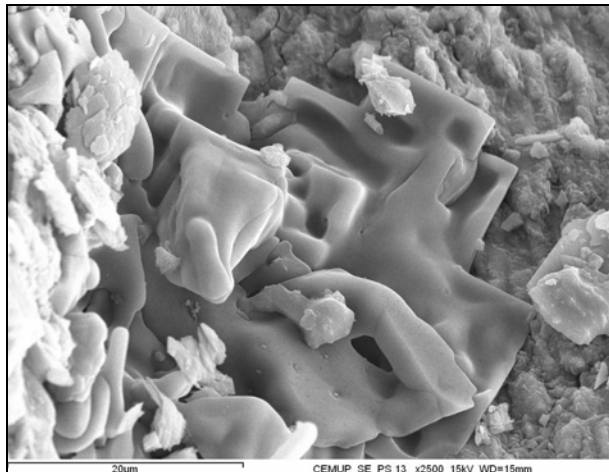
A halite apresenta-se como cristais subédricos e anédricos com figuras de dissolução (Figuras 4.24a, 4.24c, 4.24d), cristais aciculares com arestas e vértices arredondados devido a dissolução (Figura 4.24d) e cristais de reduzida dimensão dispersos sobre gesso (Figuras 4.25b, 4.25c).

a) PS 13 – Cristais de halite com figuras de dissolução

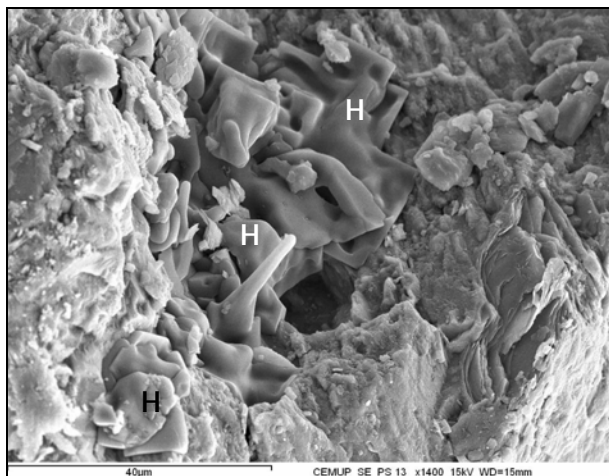
c) PS 13 – Cristais de halite (H) com figuras de dissolução

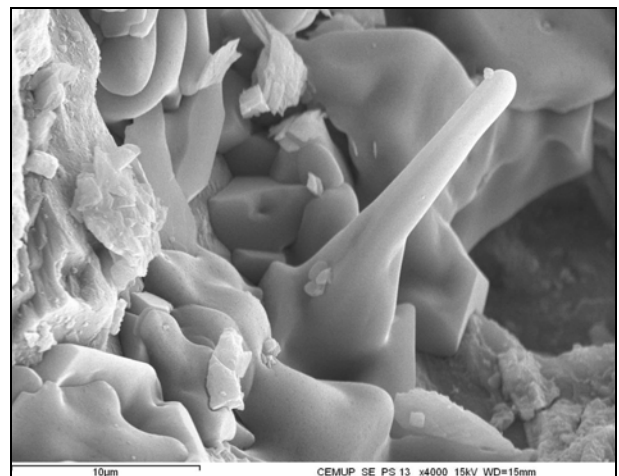
d) PS 13 – Cristais de halite com figuras de dissolução

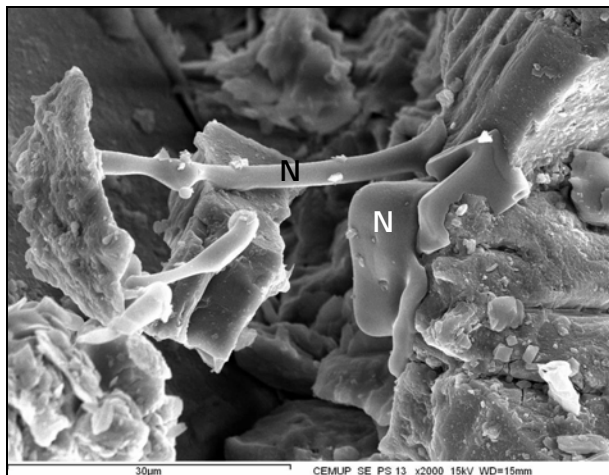
A nitratite revela-se sob a forma de pêlos de bordos arredondados devido a dissolução (Figuras 4.24e, 4.25a) e cristais anédricos integralmente delimitados por figuras de dissolução (Figuras 4.24e, 4.25a).

e) PS 13 – Cristais de nitratite (N) com figuras de dissolução
